## Metodologia de mapa de danos utilizada no projeto de restauro da Casa Ceolato em Toledo/PR

### Damage map methodology used in the Ceolato House restoration project in Toledo/PR

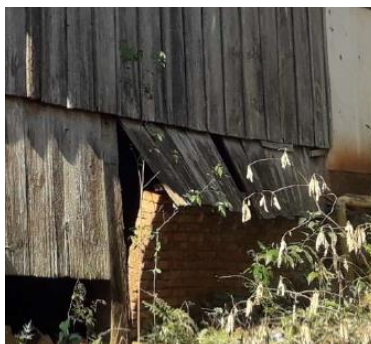
Foram identificadas diversas patologias, ocorridas principalmente devido à natureza do material de construção – madeira - e a sua exposição às intempéries ao longo do tempo, destacando-se a chuva. Dentre as patologias encontradas as mais expressivas foram a degradação do guarda corpo da varanda da residência, o desaprumo da parede lateral da fachada norte, umidade ascendente e grande presença de sujidades em geral. A figura 5, abaixo, demonstra o desaprumo da vedação da fachada norte.

Figura 5 – Desaprumo da vedação da fachada norte.

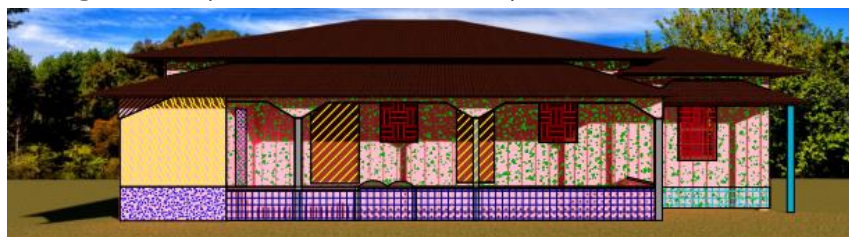
Figura 6 – Mapa de danos confeccionado para a fachada Frontal.

| LEGENDA | |
|---|---|
| | PATOLOGIA: Alta presença de sujidades, assim como regiões altamente degradadas.<br>CAUSA: Falta de manutenção preventiva e limpeza.<br>SOLUÇÃO: Realização de limpeza, lixação e restauração das regiões degradadas, e pintura impermeabilizante. |
| | PATOLOGIA: Pintura degradada.<br>CAUSA: Fatores climáticos, exposição ao sol e ao tempo.<br>SOLUÇÃO: Realização de limpeza, correção com massa acrílica, lixação e pintura. |
| | PATOLOGIA: Umidade Ascendente.<br>CAUSA: Possível falta de impermeabilização da viga baldrame, grande acúmulo de água causado pelo desnível natural do terreno.<br>SOLUÇÃO: Realização de limpeza, impermeabilização, correção com massa acrílica, lixação e pintura. |
| | PATOLOGIA: Porta do banheiro empenada.<br>CAUSA: Excesso de umidade.<br>SOLUÇÃO: Substituição por uma nova de igual dimensão e característica. |
| | PATOLOGIA: Destacamento de cerca de 8 cm das madeiras de acabamento.<br>CAUSA: Possível recalque diferencial da estrutura, ação climática e exposição a intempéries.<br>SOLUÇÃO: Realização de um novo pregamento, limpeza, lixação e pintura. |
| | PATOLOGIA: Lacunas (vidraças) e sujidades.<br>CAUSA: Possível depredação, mau uso e ação do tempo.<br>SOLUÇÃO: Reposição das vidraças faltantes e quebradas, limpeza, lixação e pintura adequada. |
| | PATOLOGIA: Presença de mofo e sujidades.<br>CAUSA: Falta de manutenção.<br>SOLUÇÃO: Limpeza, lixação e pintura. |
| | PATOLOGIA: Degradação, destacamento e apodrecimento superficial, e sujidades.<br>CAUSA: Falta de manutenção, umidade ascendente e incidência de chuvas.<br>SOLUÇÃO: Limpeza, substituição de peças (se necessário), novo pregamento das hastas destacadas, lixação e pintura. |
| | PATOLOGIA: Lacuna na Estrutura.<br>CAUSA: Perda de material através do apodrecimento externo, possivelmente causado pela incidência de chuva.<br>SOLUÇÃO: Substituição de peças (se necessário), lixação e pintura. |
| | PATOLOGIA: Degradação, apodrecimento superficial e sujidades.<br>CAUSA: Umidade ascendente e incidência de chuvas.<br>SOLUÇÃO: Limpeza, substituição parcial das partes mais degradadas se necessário, lixação e pintura. |
| | PATOLOGIA: Umidade no Pilar.<br>CAUSA: Umidade ascendente e incidência direta de chuva.<br>SOLUÇÃO: Limpeza, lixação e pintura. |
| | PATOLOGIA: Presença de sujidades e/ou mofo.<br>CAUSA: Falta de manutenção e influência climática.<br>SOLUÇÃO: Limpeza, lixação e pintura. |

De forma abrangente para o restauro do bem as recomendações foram na ordem de limpeza e tratamento das tabuas, intervindo o mínimo possível nos elementos contribuindo dessa maneira para a preservação do bem e da história que esse representa. Encontra-se na figura 6 o Mapa de Danos gerado para a fachada frontal da obra. Nele é possível observar que a metodologia desenvolvida possibilita de forma visual compreender o local da patologia e de forma didática assimilar a patologia existente, seu local específico, origem e possível tratamento. Salienta-se que foram confeccionados os mapas para as outras 3 fachadas, mas aqui encontra-se disponível apenas o da fachada frontal como forma de ilustrar sua proposta.
