Análise de corrosão em um componente aeronáutico ao final de sua vida útil.

Corrosion analysis on an aeronautical component at end of life.

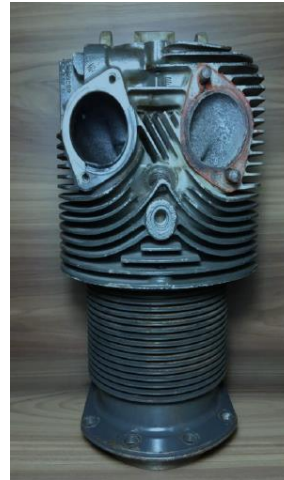
O presente trabalho observou a corrosão em um motor Lycoming da família O-235 (Figura 1). Este componente foi concedido para experimentos por uma empresa prestadora de manutenção aeronáutica. A peça já apresentava indícios de corrosão, e por esse fato o proprietário da aeronave decidiu por substituí-lo. Segundo o site do fabricante o cilindro é usinado com uma liga de cromo, níquel, molibdênio e aço (HOMA, 2016).

Figura 1. Cilindro utilizado na realização dos testes.

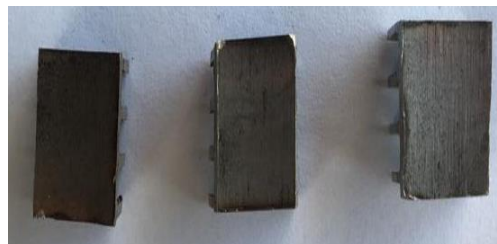
Do cilindro foram cortados, com o uso de uma lixadeira, três amostras (Figura 2) de dimensões aproximadas, variando entre 130 e 140 mm de comprimento, 150 mm de largura e 120 mm de altura (DAER, 2019)

Figura 2. Amostras, vista inferior

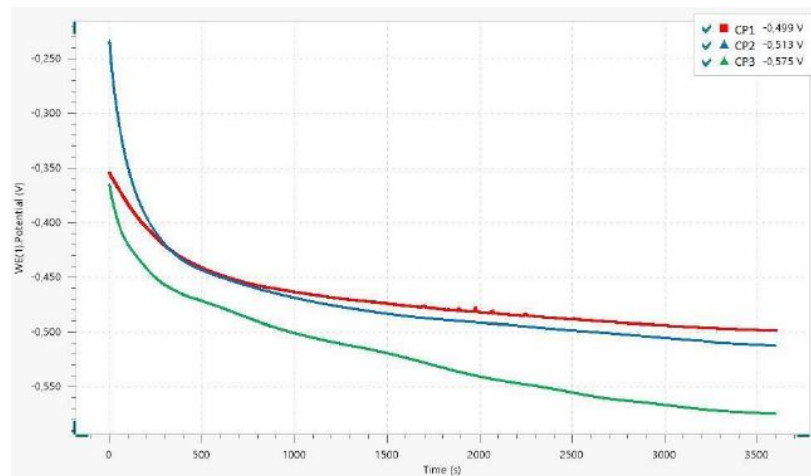
O gráfico (Figura 3), apresenta as plotagens das três amostras, sendo o corpo de prova 1 (CP1) a curva vermelha, o corpo de prova 2 (CP2) a curva azul, e o corpo de prova 3 (CP3) a curva verde.

Ao se observar o gráfico, pode-se notar a tendência que as três amostras em nos primeiros 1000 segundos de apresentar uma curva acentuada, diminuindo sua inclinação ao atingir o potencial entre -0,450 V e -0,500V. Ao decorrer do tempo, nota-se a tendência de se chegar ao ponto de equilíbrio, onde as plotagens quase deixam de ser curvas para serem retas.

Figura 3. Gráfico do potencial ao longo do tempo.

Corpo de prova 1 (CP1): -0,49851V

Corpo de prova 2 (CP2): -0,51253V

Corpo de prova 3 (CP3): -0,57493V

Tem-se através do uso de média simples, uma OCP média de -0,529V, com uma variação máxima de 5,67% (0,030 V) para mais e 8,69% (0,046V) para menos.

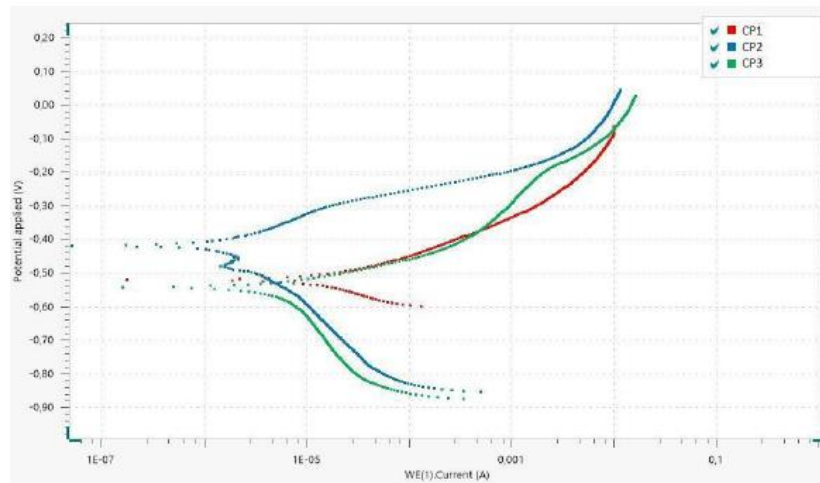
Plotou-se em um único gráfico os dados obtidos (Figura 4), a fim de facilitar a interpretação e fazer uma comparação entre os três corpos de prova. O corpo de prova 1 (CP1) apresenta a cor vermelha, o corpo de prova 2 (CP2) apresenta cor azul, e o terceiro corpo de prova (CP3) está representado através da cor verde.

Na observação dos gráficos é possível verificar a replicabilidade do ensaio, observa-se também as áreas catódicas dos CPs, até atingir a OCP, e então verificasse a área anódica.

Corpo de prova 1 (CP1): Ecorr: -0,51963 V, taxa de corrosão: 0,087821 mm/ano;

Corpo de prova 2 (CP2): Ecorr: -0,41738 V, taxa de corrosão: 0,0081249 mm/ano;

Corpo de prova 3 (CP3): Ecorr: -0,54324 V, taxa de corrosão: 0,026802 mm/ano.

Figura 4. Gráfico obtido através do ensaio de polarização linear.
