## Análise do ciclo de vida de edificações para manutenção e conservação do patrimônio histórico – Estudo de Caso

### Life cycle analysis of buildings for maintenance and conservation of historical heritage - Case Study

Nessa perspectiva, realizou-se um estudo de caso na Catedral Nossa Senhora de Lourdes na cidade de Apucarana – PR, obra esta que marca o centro da cidade, que foi erguida na década de 50, portanto tendo caráter histórico. Tal obra, está presente no centro do brasão de armas e da bandeira do município, sendo assim, de alta relevância para os seus cidadãos.

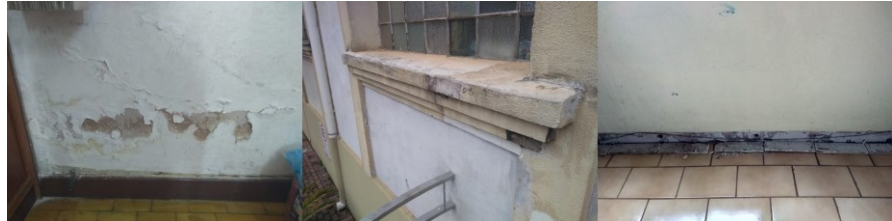
Figura 7. Problemas de Impermeabilização na Fachada Sul.

No quesito da análise das patologias e anomalias construtivas presentes na edificação, o principal fator observado foi o intemperismo da chuva, ligado diretamente à impermeabilização deteriorada ou à falta dela. As anomalias advindas da água, podem ocorrer por meio de capilaridades provenientes do solo e movimentação higroscópica da água, sendo esses fatores ocasionados por impermeabilização ineficiente, inexistente ou mal conservada. Todos os fatores

Uma área de grande prejuízo se encontra na fachada sul, esta por sua vez, que não recebe a iluminação solar direta. Nela já ocorreram deslocamento de peças cerâmicas, bolhas e infiltrações severas, denotando uma parede já saturada pela umidade. Nessa fachada, também é frequente o aparecimento de manchas escuras no revestimento externo, conforme Figura 7.

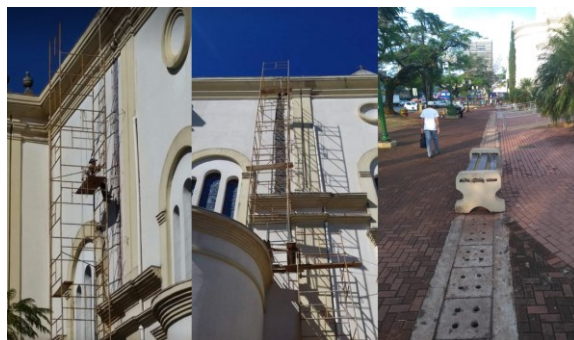
Figura 8. Reforma Corretiva realizada em 2016.

Em 2010, a prefeitura do município empreendeu uma reforma na praça em que a construção se situa, sendo ela repavimentada completamente por pavers e adicionado canteiros de áreas verdes ao redor da construção. Aumentando drasticamente o nível de absorção de água do solo. Em contraponto, A fundação da igreja foi realizada inteiramente por blocos sólidos de pedra-ferro, que possui como característica aguentar grandes solicitação de esforços, como o peso do grande vão da nave central e de suas paredes espessas. Com essas características e com o passar do tempo, houve uma saturação permanente do solo no entorno da igreja, acarretando em um recalque de terra que levou a uma mudança do nível de uma ponta a outra, gerando fissuras e trincas em pontos estruturais.

Com isso, realizou-se uma obra corretiva de grandes proporções para manter a estabilidade da estrutura no ano de 2016, conforme observa-se na Figura 8. Nessa obra foi reforçada as estruturas atingidas, corrigidas as falhas nos revestimentos, reinstalada uma vala de coleta de água pluvial que existia antes da reforma da praça, revestida as áreas verdes no entorno e alocado dispositivos de verificação de movimentação das paredes que se encontram nesses locais até o presente momento.

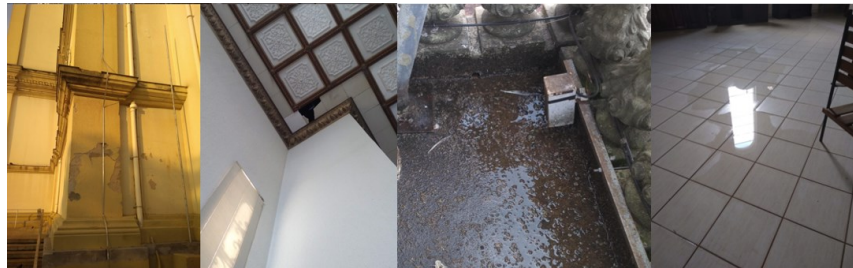
Figura 9 - Problemas causados pelo subdimensionamento das calhas.

Como último ponto de destaque, constata-se a infiltração e problemas relacionados à coleta de água pluvial das calhas em sua cobertura. As calhas

originais apresentaram grande corrosão com o passar do tempo, sendo necessário a substituição delas, como ocorrido em 2012. As novas calhas apresentaram um subdimensionamento que levou ao seu transbordamento frequente quando ocorria precipitações mais intensas ou constantes. A água então se realocava no forro de gesso da igreja, nas cornijas externas, parapeitos e sacadas, gerando o colapso de placas de gesso, deterioração de balaústres e comprometimento do revestimento externo, conforme Figura 9.

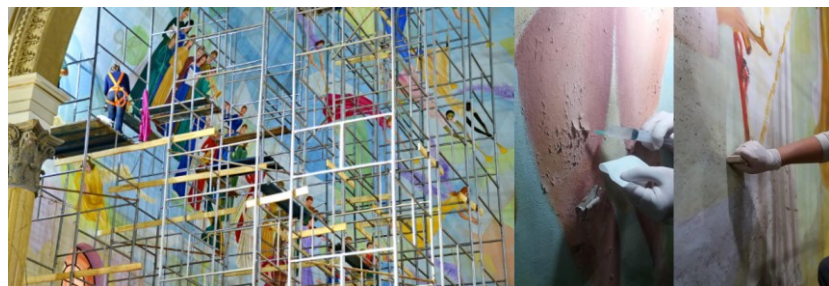
Figura 10 – Restauração do afresco.

O tamanho de tal comprometimento da coleta das águas pluviais, pode ser medido pela manifestação de bolores e deslocamento do afresco interno, que teve que ser restaurado em 2019, conforme Figura 10.
