Diagnóstico do ponto de descarte irregular de resíduo da construção civil no bairro Abussafe em Londrina/PR

Diagnosis of the irregular waste disposal point of the civil construction in the Abussafe neighborhood in Londrina / PR

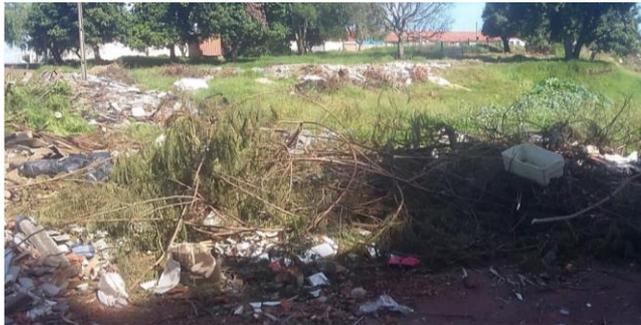
O ponto de descarte foi visitado várias vezes. A primeira ocorreu para verificar a localização e a disposição dos resíduos. Notou-se que o resíduo se espalhava pela última quadra da rua Lady Diana e por todo o quarteirão da rua Severino Mendes de Almeida, invadindo parte da rua, o que impossibilitava a passagem de dois veículos ao mesmo tempo (Figuras 1, 2 e 3).

Figura 1 - Visão geral da primeira visita ao local: resíduos espalhados no terreno

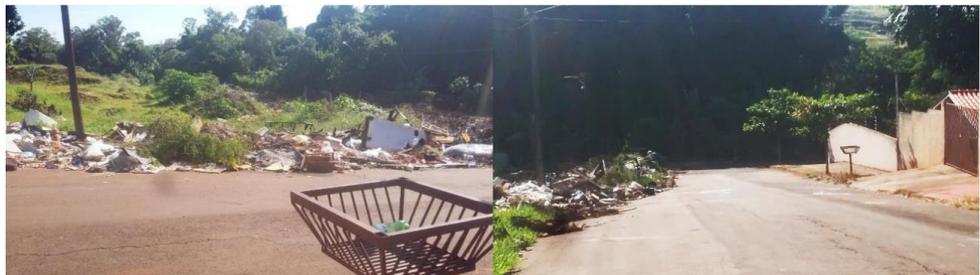
Figura 2 - Deposição de resíduos na rua Lady Diana, invadindo parte da rua

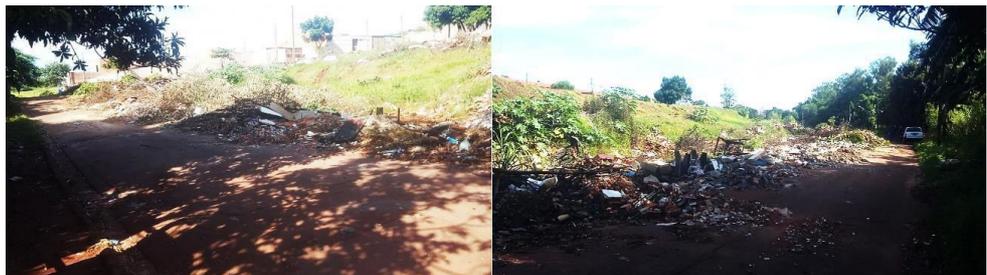
Figura 3 - Resíduos invadindo a rua Severino Mendes de Almeida, impedindo a passagem de mais de um carro por vez

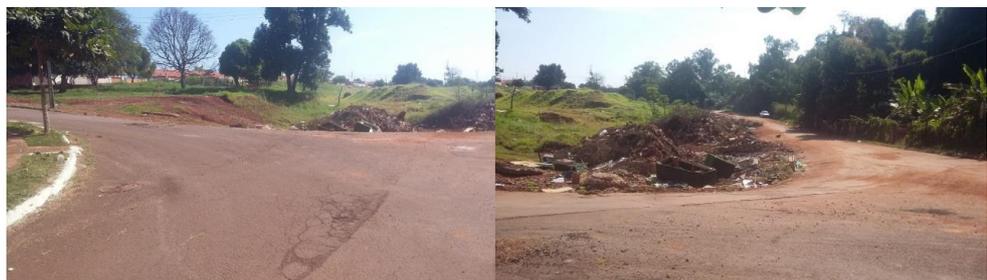
Entretanto, no início da fase de coleta de amostras, os resíduos que estavam na rua haviam sido remanejados e grandes aglomerados haviam sido formados, diminuindo a área total de deposição (Figura 4).

Figura 4 - Remoção dos resíduos das ruas Lady Diana e Severino Mendes de Almeida e formação de montes de resíduos no terreno
