## Avaliação ecológica rápida da paisagem do Rio Alegria, Medianeira, Paraná

## Rapid ecological assessment of the Rio Alegria landscape, Medianeira, Paraná

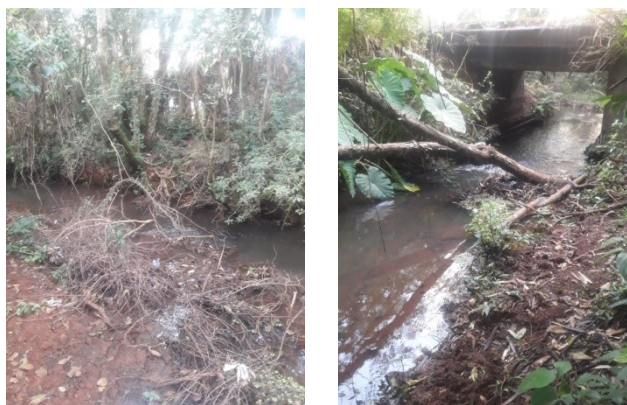
O ponto 1, localizado na área rural e próximo a captação de água de Medianeira, possui uma profundidade de 30 cm, um fluxo de água lento e uma faixa estreita de mata ciliar, margeada por áreas agrícolas nos dois lados do rio.

Há uma grande quantidade de lama e a ausência de substratos de fundo como cascalhos, pedras e galhos (Figura 1). Essas características indicam um

sedimento modificado, que pode afetar a qualidade do ambiente aquático (DA SILVA, 2020).

Figura 1 - Rio Alegria, Medianeira, PR. Ponto 1 – Área agrícola, próximo ao local de captação de água do município.

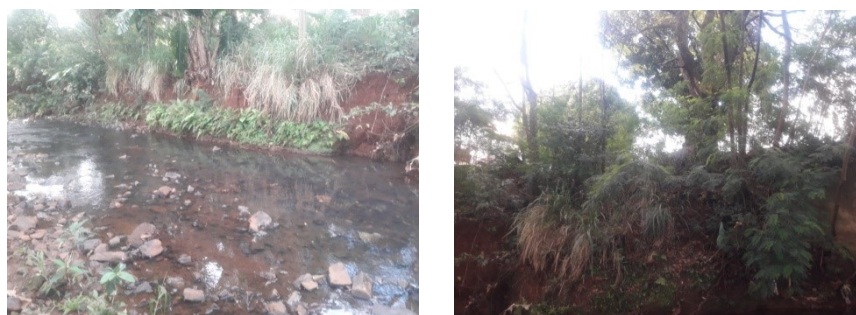
Em função da sua localidade, no centro da cidade, o ponto 2 sofre diretamente com ações antrópicas, principalmente com os resíduos sólidos descartados indevidamente. Além disso, as margens nesse ponto do rio possuem grandes modificações, como ausência de mata ciliar, fato este que favorece a ocorrência de erosão do solo e assoreamento do rio (Figura 2).

O ponto 2, considerado impactado, também possui características como a ausência de plantas aquáticas e de cobertura vegetal que são importantes para manter um ecossistema aquático equilibrado, por isso é o ponto mais degradado dentre os cinco.

Figura 2 - Rio Alegria, Medianeira, PR. Ponto 2 – Área urbana, próximo da prefeitura do município.

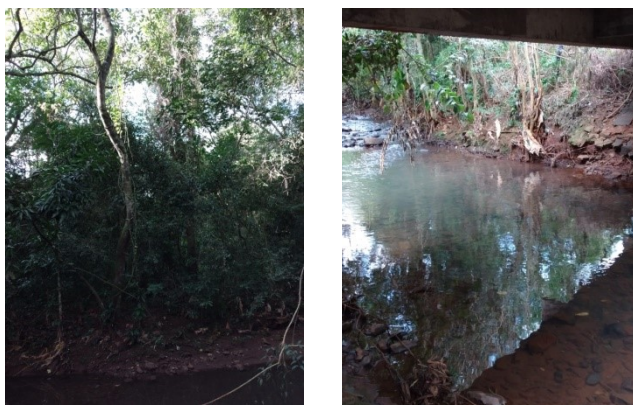
O ponto 3, por estar localizado antes da estação de esgoto do município, possui um odor desagradável, além de ocupações comerciais e residenciais próximas a margem, o que contribui para o descarte incorreto de resíduos sólidos no local. Há também modificação dos substratos de fundos e ausências de mata ciliar e plantas aquáticas (Figura 3).

Figura 3 - Rio Alegria, Medianeira, PR. Ponto 3 – Área urbana, antes da estação de esgoto do município.

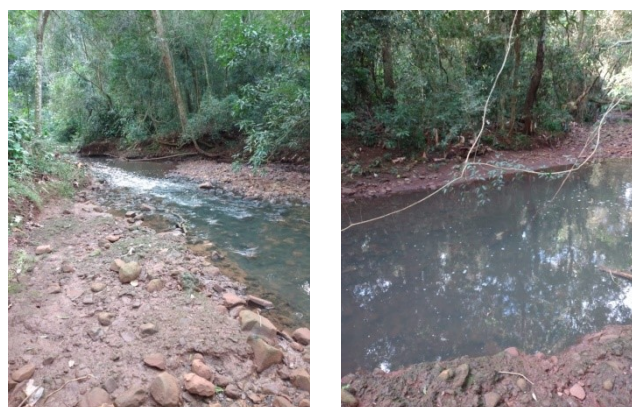
O ponto 4 está localizado após a última lagoa de tratamento de efluentes de uma indústria alimentícia. Em função disto, nesse ponto, o rio apresenta uma moderada oleosidade no fundo, além de um mau odor. Possui uma ampla faixa de mata ciliar dos dois lados da margem do rio. Possui uma pequena modificação em relação aos substratos de fundo composto principalmente por cascalhos. Contudo, sofre com a escassez de vegetação aquática (Figura 4).

Figura 4 - Rio Alegria, Medianeira, PR. Ponto 4 – Área industrial, logo após o lançamento de efluente de uma indústria alimentícia.

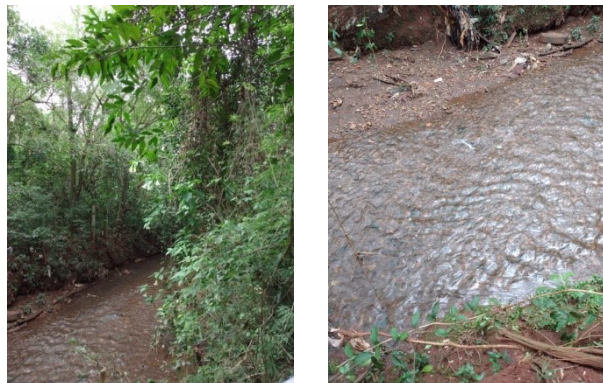
O ponto 5 está situado aproximadamente 1,5 km após o ponto 4. Dentre os cinco pontos ele é o que se encontra em melhor estado de conservação. Possui uma ampla faixa de mata ciliar em ambos os lados da margem do rio; uma pequena alteração nos substratos de fundo, composta por cascalhos e há presença de vegetação aquática. Entretanto, é possível encontrar uma quantidade significativa de resíduos sólidos nas margens (Figura 5).

Figura 5 - Rio Alegria, Medianeira, PR. Ponto 5 – Área urbana e industrial, aproximadamente 1,5 km após o ponto 4.
