Estudo do efeito cavitação e erosão em revestimento Cr₃C₂ 7NiCr depositado por HVOF

Study of cavitation and erosion effect on Cr₃C₂ 7NiCr coating deposited by HVOF

Arthur Gabriel Volpi Fauth
arthurfauth@gmail.com
Universidade Tecnológica Federal do Paraná, Ponta Grossa, Paraná, Brasil

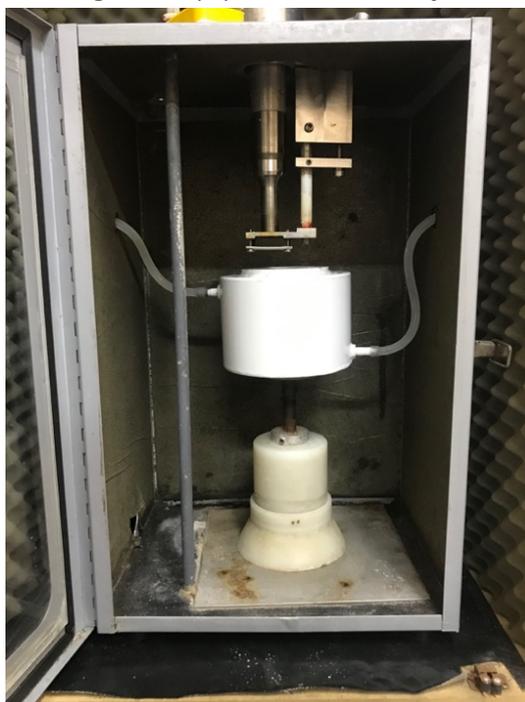
Figura 1- Equipamento de Cavitação

Os ensaios de cavitação foram realizados com o auxílio do equipamento ultrassônico Qsonica Q700 no Laboratório de Preparação Metalográfica da UTFPR-PG. A imagem do equipamento é apresentada na Figura 1.

A técnica aplicada segue a norma ASTM G32 (2016) - “Standard Test Method for Cavitation Erosion Using Vibratory Apparatus”, adaptada para o método indireto, utilizando os parâmetros contidos na Tabela 1.

Parâmetro	Valor
Frequência de vibração	20 +/- 0,5kHz
Amplitude	(50+-0,5%) μm pico a pico
Diâmetro do sonotrodo	19 mm
Temperatura	25°C
Distância amostra e sonotrodo	500 μm

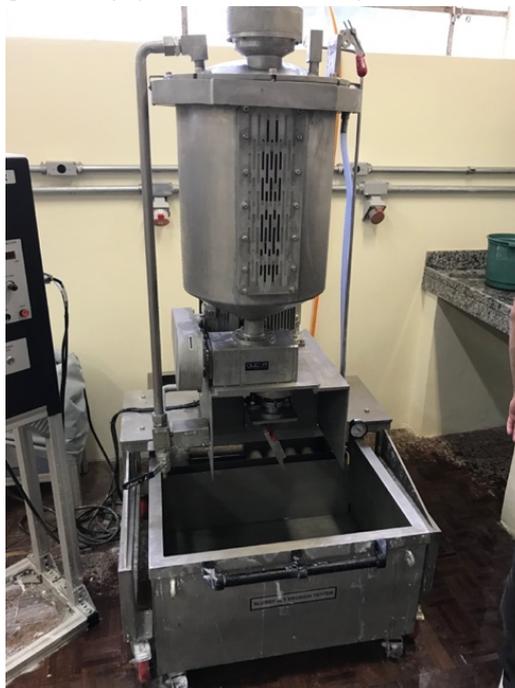
Figura 2- Equipamento de Erosão por Jato de Lama

O equipamento para ensaio consiste das seguintes unidades: uma câmara de mistura onde as partículas de areia e água são misturadas; um bocal de saída e uma placa de suporte da amostra onde a mesma pode ser exposta ao jato de lama sob diferentes ângulos (DUCOM, 2019). A imagem do equipamento é apresentada na Figura 2.

Durante o ensaio de erosão podem ser controlados parâmetros como ângulo de impacto, velocidade do jato, vazão de erodente e tempo de ensaio. Deste modo, neste trabalho foi realizado o ensaio por jato de lama segundo dados contidos na Tabela 2, a seguir.

Parâmetro	Valor
Rotação motor água	750 RPM
Rotação motor areia	30 RPM
Descarga erodente	1788 gms
Velocidade da água	25,48 m/s
Diâmetro bico	4 mm
Inclinação	90°

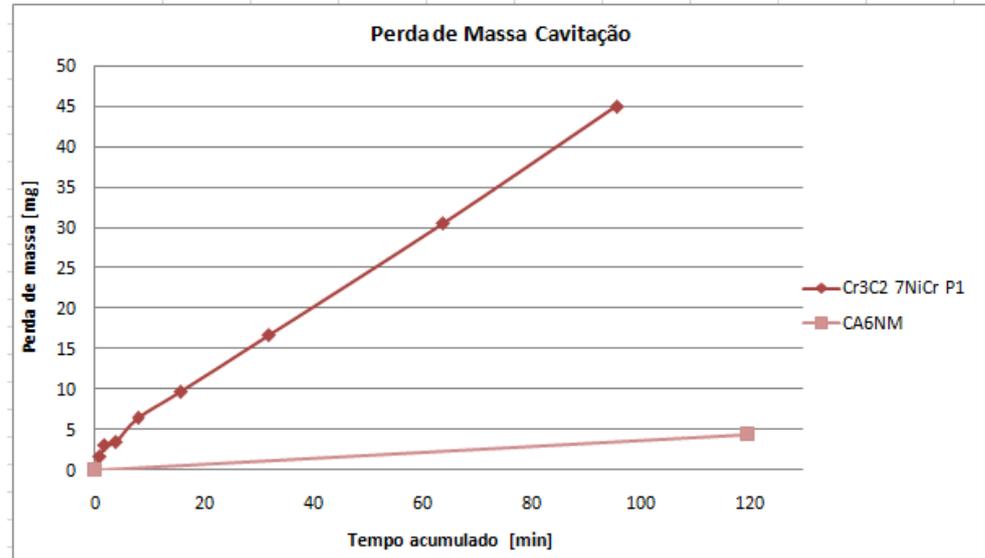
Gráfico 1- Perda de Massa por Tempo em Cavitação Cr₃C₂ 7NiCr e do aço CA6NM

Em comparação com o aço CA6NM, o revestimento Cr₃C₂ 7NiCr apresentou menor resistência ao desgaste por cavitação. O Gráfico 1 apresenta a curva de perda de massa por cavitação do revestimento Cr₃C₂ 7NiCr e do aço CA6NM,

destacando o comportamento do desgaste por cavitação em diferentes intervalos de tempo.

- O Cr₃C₂ 7NiCr apresenta menor resistência ao desgaste por cavitação, tendo perdido aproximadamente 45 mg em 90 minutos, comparado ao aço CA6NM que perdeu aproximadamente 4 mg no mesmo intervalo de tempo.
- Quanto ao efeito erosivo do jato de lama a resistência do revestimento aspergido Cr₃C₂ 7NiCr é maior, tendo perdido cerca de 80 mg em 8 minutos, comparado ao aço CA6NM, que perdeu mais de 130 mg no mesmo tempo.
- No ambiente em que as pás de turbinas estão expostas a perda de massa por erosão de jato de lama é maior que a perda por cavitação, sendo os resultados obtidos experimentalmente compatíveis com a realidade encontrada nas usinas hidrelétricas.

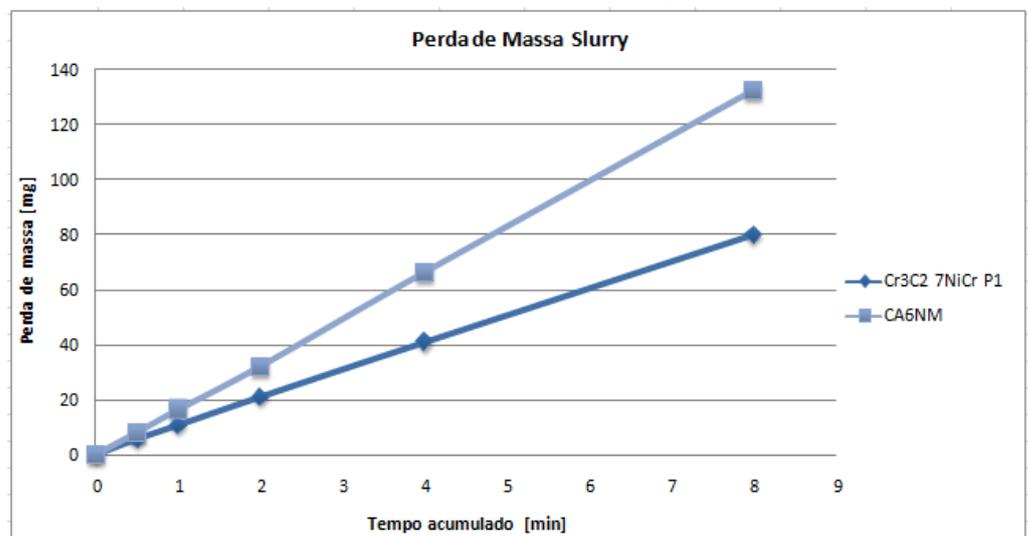
Gráfico 2- Perda de Massa Slurry

Os resultados nos intervalos de tempo descritos para o procedimento e a respectiva média de perda de massa por jato de lama dos revestimentos aspergidos com ângulo de impacto de 90° pode ser observado no Gráfico 2, sendo apresentado a média de duas amostras.

O revestimento Cr₃C₂ 7NiCr apresentou maior resistência ao desgaste erosivo por jato de lama em relação ao aço CA6NM. Resultados estes que se diferenciam aos obtidos nos ensaios de resistência à cavitação.

Pode-se afirmar que a resistência ao efeito erosivo do jato de lama do revestimento aspergido Cr₃C₂ 7NiCr é maior quando comparado o aço CA6NM.

Comparando com os resultados com os dados obtidos por Bertuol (2019) para o revestimento Cr₃C₂ 25NiCr, percebe-se uma menor resistência ao jato de lama por parte do Cr₃C₂ 7NiCr, o que possivelmente ocorre devido à menor quantidade da matriz metálica na amostra.

Vale destacar que os resultados encontrados nos ensaios de jato de lama tiveram comportamentos inversos aos encontrados nos ensaios de cavitação, enquanto o Cr₃C₂ 7NiCr apresentou menor resistência à cavitação, este mesmo revestimento apresentou melhor resistência ao jato de lama quando comparado ao CA6NM.
