## Estudo de desgaste de ligas A380 tixoconformadas

### Wear study of A380 thixoformed alloys

Neste trabalho analisou-se o comportamento de desgaste erosivo da liga de alumínio reciclado A380 tixoconformada. O desgaste foi avaliado na liga modificada com 600 ppm de estrôncio em condição como fundida e tixoconformada com dois tempos de retenção 0s e 60s. O ensaio de erosão por jato de lama foi realizado conforme a norma ASTM G73-10, no equipamento DUCOM - Slurry Jet Erosion Tester. Foram usados os ângulos de impactos de erodente de 30° e 90°, sendo neste último caso, perpendicular ao jato de lama. Produziu-se 3 amostras da liga A380 para cada condição. As amostras foram inicialmente caracterizadas, avaliando as porosidades presentes na superfície e a microdureza. As superfícies, após desgaste, foram caracterizadas por imagens estereoscópicas e microscopia eletrônica de varredura (MEV). Foram determinadas as perdas de massa causada pelo desgaste erosivo da liga A380 com 600 ppm de estrôncio.

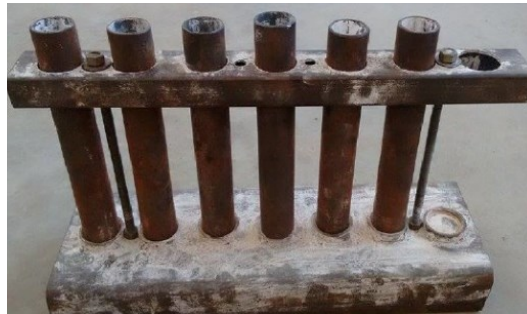
Figura 1 – Moldes para lingotes

As ligas foram preparadas utilizando a mesma composição química, mantendo o padrão de 0,2% de Ti com refinador de grão, o estrôncio, utilizando 600ppm. Para o vazamento foram utilizados 4 moldes cilíndricos cônicos, representados pela figura 1.

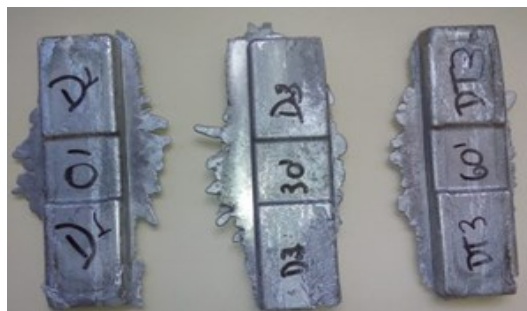
Figura 2 – Amostras tixoconformadas com 0s, 30s e 90s de retenção

A peça então foi aquecida até o tarugo atingir a temperatura de 562°C, que é o ponto onde ele encontra-se no estado de semissólido com 60% de fração sólida. Foram adotados os tempos de 0s, 30s e 90s de retenção da peça no estado semissólido durante o processo de tixoconformação, resultando assim em 3 amostras diferentes por cada tipo de liga produzida. A figura 2 representa as amostras tixoconformadas.

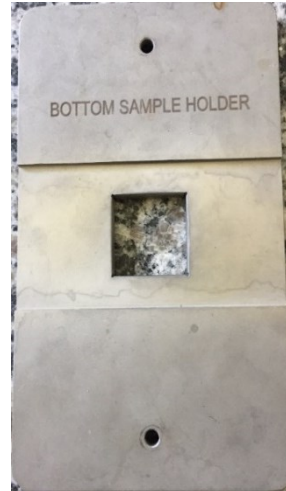
Figura 4 – Suporte da máquina de Slurry Jet

Para que o ensaio pudesse ocorrer, foi necessário produzir um suporte quadrado de 25 mm x 25 mm x 5 mm com um furo centralizado de 16 mm de diâmetro, a fim de alocar corretamente as amostras. A figura 4 mostra o encaixe do equipamento.

Na produção do suporte utilizou-se uma chapa de alumínio com 5mm de espessura, 100 mm de comprimento e 25 mm de largura. Posteriormente essa

chapa foi usinada para a realização dos furos e seccionada em 4 chapas iguais de 25 mm.
