Casa Ceolato, Arquitetura e História

Ceolato House, Architecture and History

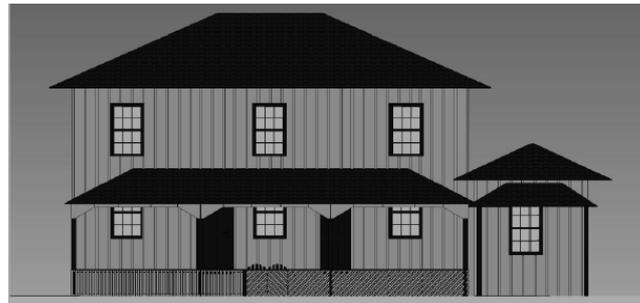
Originalmente, a Casa Ceolato era composta por pavimento térreo, superior e um porão, como pode ser observado na Figura 1. Segundo relato do Sr. Nadir Luiz Ceolato, a casa foi construída com madeira de Ipê e Araucária, adquiridas diretamente com a Companhia Maripá. O método empregado na união das tábuas foi o de mata-junta e, por toda a edificação, é possível visualizar sambladuras.

Figura 1 – Representação da vista frontal da Casa Ceolato, antes de 1972.

Em meados de 1972, a Casa Ceolato passou por uma grande intervenção, quando houve o rebaixo do piso superior, dando à casa sua atual configuração de pavimento térreo e porão. Em 1998/99 a casa passou por mais uma intervenção significativa, quando um banheiro foi adaptado na varanda da casa. E, mais recentemente a casa foi parcialmente pintada, com a madeira natural sendo coberta com tinta em tons de vermelho e rosa, como pode ser visto na Figura 2

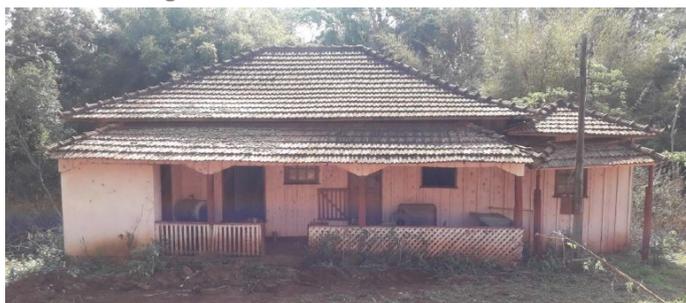
Figura 2 – Casa Ceolato em 2019.

De modo geral, a casa apresenta um bom estado de conservação, contudo alguns pontos exigem ações de limpeza, manutenção ou restauro. Para realização de tais ações, deve-se levar em conta questões como:

A madeira da casa exige limpeza e tratamento, para evitar a ação decompositora da umidade, fungos ou insetos. A cobertura da casa deve ser reparada e as telhas, bem como as calhas, devem ser verificadas, pois a ação da água sobre a madeira é extremamente prejudicial. A parede lateral do porão, que acabou ruindo com o passar do tempo, deve ser reconstituída, preferencialmente reutilizando os tijolos que ainda se encontram no local. Em alguns pontos, próteses devem ser aplicadas, com o objetivo de garantir a função de certos elementos, como escadas e janelas (GONZAGA, 2006).
