## Estudo de processos de corrosão influenciada microbiologicamente em cupons metálicos

### Study of microbiologically influenced corrosion processes in metallic coupons

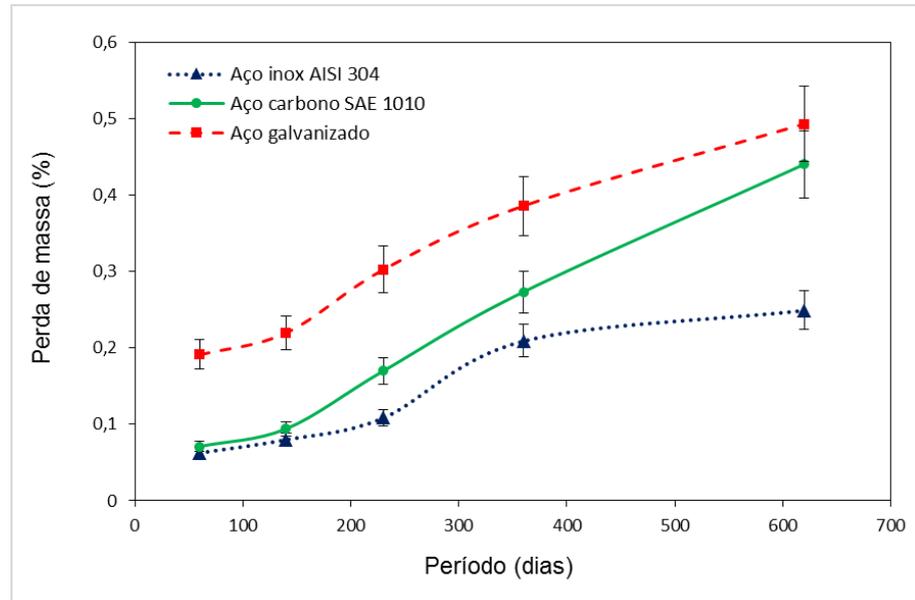
Fundamentado nos valores de massa após a decapagem dos corpos de prova, formulou-se um gráfico (Figura 1) no qual aponta-se a média da perda de massa para cada os corpos de prova de cada material estudado. Observa-se maior perda de massa a longo prazo do aço galvanizado, e o possível equipare entre os aços *inox* e carbono 1010 até, aproximadamente, 365 dias por conta da variabilidade dos valores dentro da margem de erro. Após esse período o aço carbono 1010 apresenta maior perda de massa, se comparado ao aço *inox*. Os resultados auferidos condizem com os precedentes da literatura; como documentado por Almeida e Silva (2017), a maior perda de massa do aço galvanizado nas primeiras idades deve-se a detrimento da camada protetiva superficial de zinco. Segundo Ruela e da Silveira (2017), a camada de produtos de corrosão cresce até o zinco ser empobrecido e uma camada fina, porosa e não protetiva ser formada; durante essa etapa, a corrosão atinge a camada da liga *Zn-Fe* e o potencial de corrosão muda para valores mais nobres.

Figura 1 – Perda de massa por período em dias

A perda de massa do aço carbono observada apresenta-se com tendência linear a partir de 20 semanas de exposição no meio com micro-organismos. Zou *et al.* (2011) observaram esta tendência ao determinar a taxa de corrosão do aço na água do mar. Devido as suas propriedades de resistência à corrosão o aço *inox* AISI 304 apresentou o menor percentual de perda de massa quando comparado com os outros dois materiais. Na Tabela 2 são apresentadas as taxa de corrosão do aço carbono SAE 1010, aço *inox* AISI 304 e aço galvanizado.

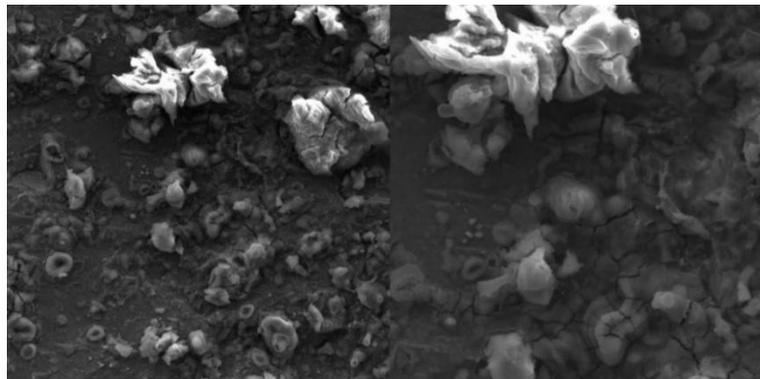
Figura 2 – Amostra de aço carbono SAE 1010. Magnificação de 1000x e 2000x.

Na figura 2, a amostra apresenta alta corrosão pontiforme; o foco em cavidades demonstra possíveis resíduos químicos provenientes dos procedimentos de limpeza dos cupons.

Nas figuras 2, 3 e 4 estão apresentadas as imagens de MEV dos materiais aço carbono SAE 1010, aço *inox* AISI 304 e aço galvanizado, respectivamente.

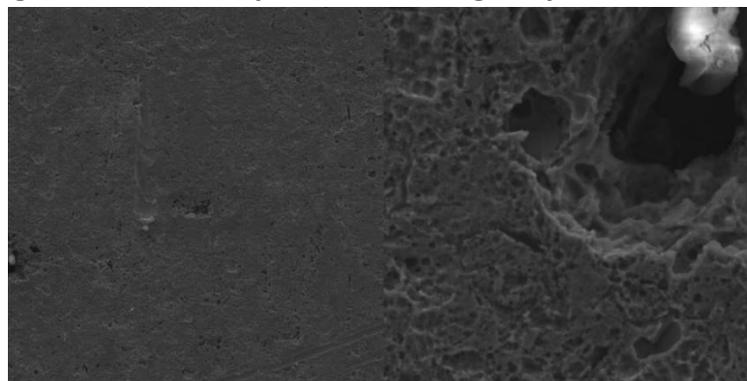
Figura 3 – Amostra de aço *inox* AISI 304. Magnificação de 200x e 2000x.

Na figura 3, onde foca-se uma cavidade, é observável uma leve corrosão pontiforme, arranhaduras e resíduos de limpeza química em tom claro. A amostra na figura 4 apresentou média corrosão seletiva por dezincificação, com a imagem em foco na divisa entre área dezincificada e não dezincificada, nota-se o contraste entre Ferro e Zinco nessas áreas. Na figura 5, observa o espectro de EDS do aço galvanizado onde estão presentes os principais componentes da amostra - ferro e zinco – indicando deszincificação da camada protetiva, corroborando o observado nas imagens de MEV (figura 4). Os gráficos resultantes da análise EDS, em geral, atestam a constância dos elementos de sua constituição inicial, não havendo alterações nesta.

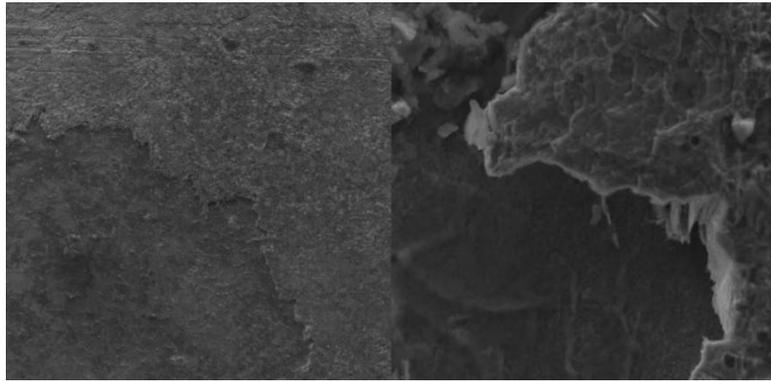
Figura 4 – Amostra de aço galvanizado. Magnificação de 200x e 2000x.

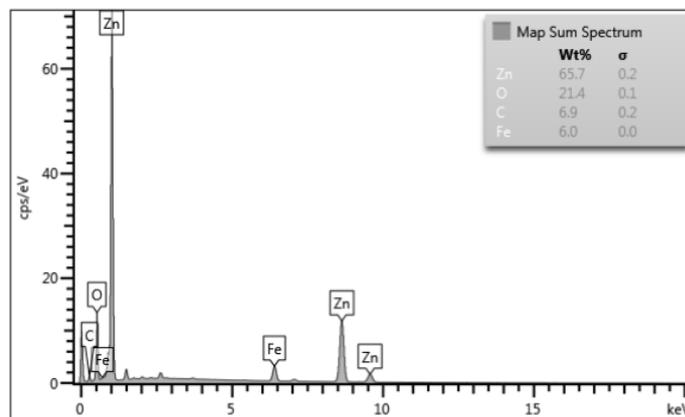
Figura 5 – Espectro EDS do corpo de prova de aço galvanizado.
