## Avaliação da corrosão das estações de tratamento de esgoto causada por micro-organismos

### Corrosion evaluation of sewage treatment plants caused by micro-organisms

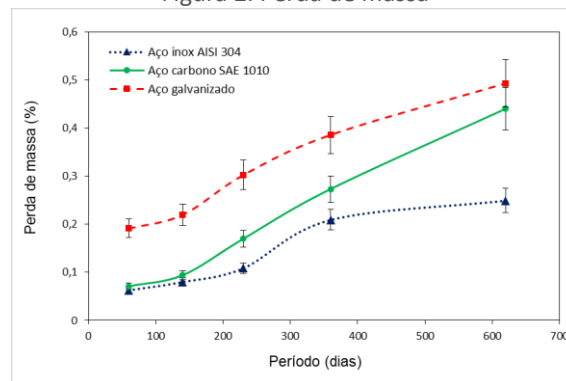
Figura 2. Perda de massa

A perda de massa apresenta-se como uma técnica comumente empregada nas avaliações de estado de corrosão de metais, permitindo um acompanhamento ao longo do tempo. A figura 2 exibe a perda de massa para o aço carbono SAE 1010, aço inox AISI 304 e aço galvanizado.

Observa-se na figura 2 que o aço galvanizado foi o material que apresentou maior perda de massa, principalmente, no período inicial de análise. O aço inox AISI 304 foi o metal de menor perda de massa se comparado com os demais estudados, esse processo era esperado justamente devido suas propriedades de resistência à corrosão. Inicialmente, o aço carbono SAE 1010 tem a perda de massa próxima ao do aço inox, porém essa perda continua aumentando linearmente, enquanto os demais materiais tendem a uma redução na taxa de perda de massa, o que se manifesta mais fortemente no aço inox.

Durante o procedimento de limpeza dos cupons de aço galvanizado a camada de Zn desprendida do substrato pôde ser completamente removida com a solução de hidróxido de amônia, o que proporciona uma elevada perda de massa percentual e conseqüente taxa de corrosão corroborando com os gráficos anteriormente ilustrados nas figuras 2 e 3. No comentário preciso de DELAUNOIS *et al.* (2014), como a taxa de corrosão do aço galvanizado as vezes é muito importante para ser descrita por mecanismos de corrosão comuns, outros tipos de corrosão foram objeto de investigação (HERRERA e VIDELA, 2009; CETIN e AKSU, 2009; POGREBOVA, *et al.*, 2001): biocorrosão por bactérias redutoras de sulfato (BRS) em ambientes deficientes de oxigênio, tais como sistemas de encanamento, purificadores de água e aquecedores de água e, neste contexto, podem ser inseridos os ambientes das estações de tratamento de esgoto objeto de estudo desse trabalho.

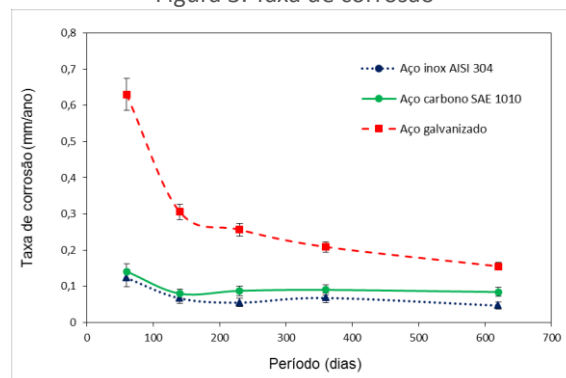
Figura 3. Taxa de corrosão

Na figura 3 são observados os valores da taxa de corrosão dos metais submetidos à degradação em meio contendo microrganismo.

O gráfico da figura 3 obtido indica que o aço galvanizado proporciona maiores

valores de taxa de corrosão nos períodos iniciais, intensificando o que foi observado em relação à perda de massa, visto que esta perda acontece de forma acumulativa ao longo do tempo. Nas idades finais do período analisado existe uma leve tendência do aço galvanizado aproximar-se dos valores da taxa de corrosão do aço 1010 e aço inox.

Os aços carbono SAE 1010 e inox AISI 304 exibiram menores taxas de corrosão quando comparados como aço galvanizado. Ratificando o observado na perda de massa, o aço 1010 demonstra uma tendência de constância de taxa de corrosão, indicando que o processo inicial se mantém ao longo do tempo diferentemente do aço galvanizado que tem elevada taxa de corrosão no período inicial e posterior redução dessa taxa. Esta ocorrência deve-se principalmente ao fato do aço galvanizado perder sua camada protetora de zinco, camada essa que fornece ao material a propriedade de maior resistência à corrosão, enquanto perdura, aderida ao substrato.
