Modificação superficial da liga de alumínio AA1040 por processo de fricção agitação

Surface modification of AA1040 aluminum alloys by friction stir processing

Victor Santos Watanabe, Denner Traiano, Silvia do Nascimento Rosa Luciano Augusto Lourençato, Hipólito Domingo Carvajal Fals

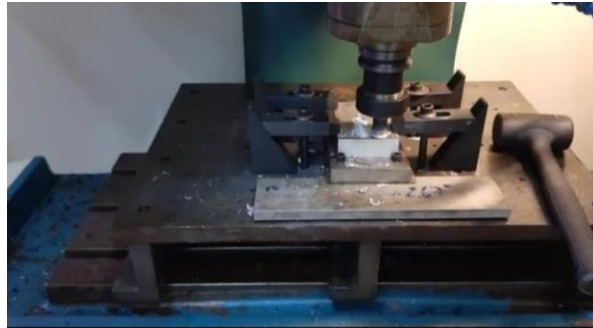
Figura 2: Centro de usinagem

A figura 2 mostra a montagem das amostras num dispositivo no centro de usinagem utilizado, sendo este com CNC da linha ROMI D, com trabalho de rotação máximo de 8000 rpm a uma potência de 15 kW.
